## Niedersächsisches Ministerium für Wirtschaft, Verkehr und Bauen

### Mögliche Gefährdung der Standsicherheit von Bauwerken – Untersuchung von Konstruktionen aus „Wolff“-Holzstegträgern mit Fokus auf harnstoffharzverklebte Generalkeilzinkenverbindungen

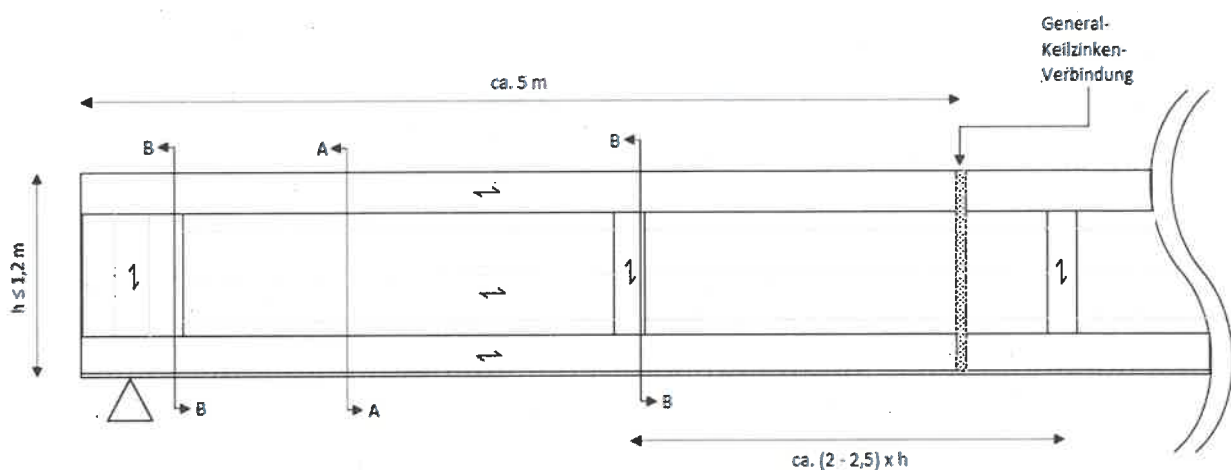
Bild 1: Ansicht „Wolff“-Stegträger (exemplarisch)

In den Bildern 1 bis 3 sind der Aufbau und die Fügungen von typischen „Wolff“-Stegträgern prinzipiell dargestellt.

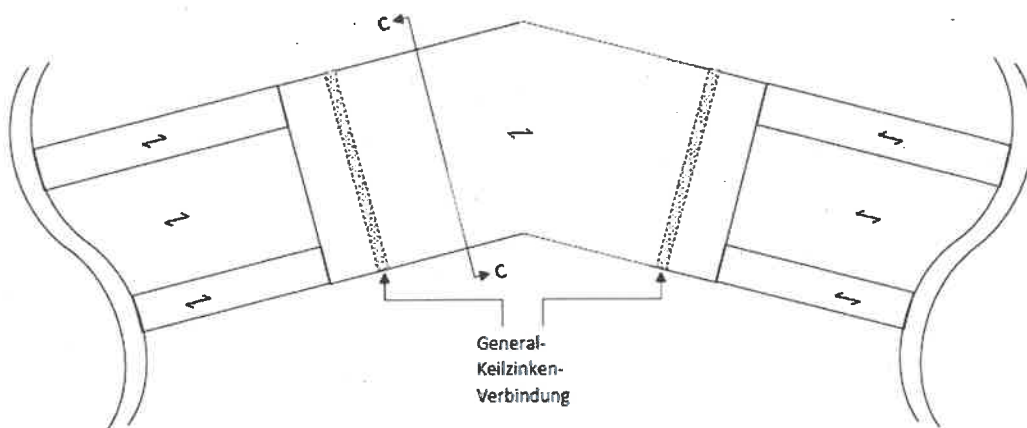
Bild 2: Ansicht Firstpunkt „Wolff“-Steg-Satteldachträger (exemplarisch)

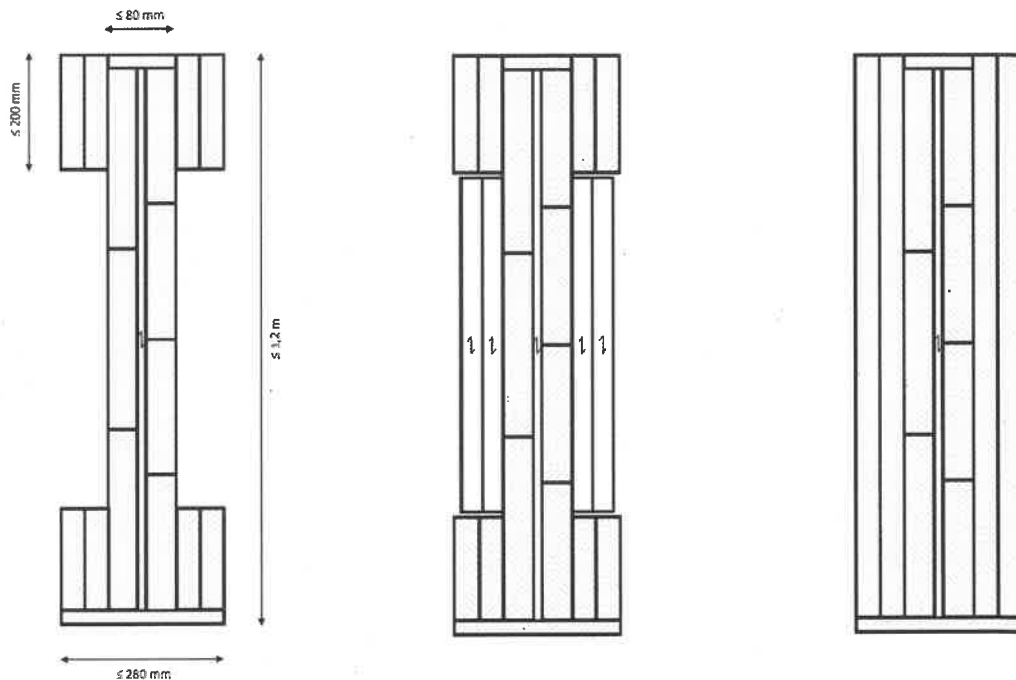
Bild 3: Schnitte „Wolff“-Stegträger: A-A Regelquerschnitt; B-B Querschnitt mit Stegaussteifung Feld u. Auflager; C-C Querschnitt in Firstbereich mit Verstärkung über Deckbretter (exemplarisch)
